## Peugeot 307 SW Sport

EZ 12/2006 | Kombi | Diesel | Schaltgetriebe | 364.592km

Fahrzeug aufgenommen am: 23.07.2026

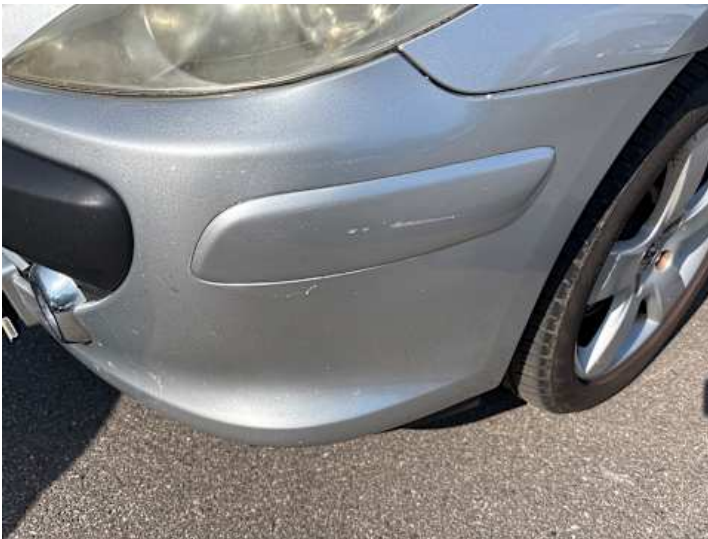
Stoßstange vorne (Kratzer)

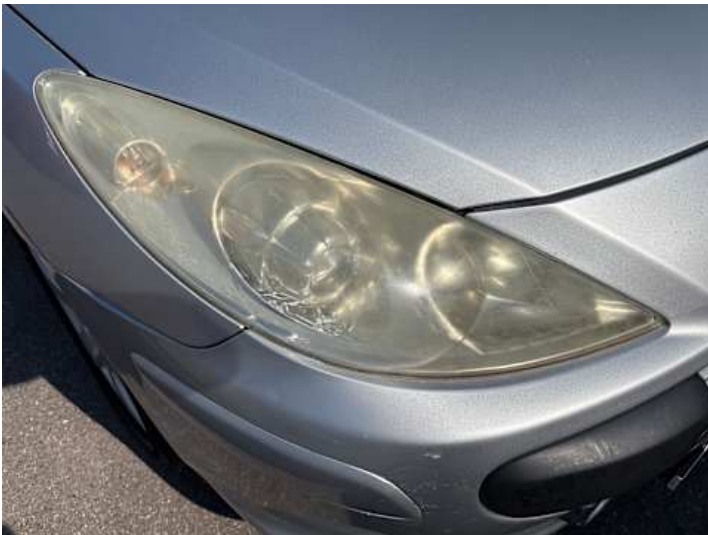
Scheinwerfer (rechts) (Blind)

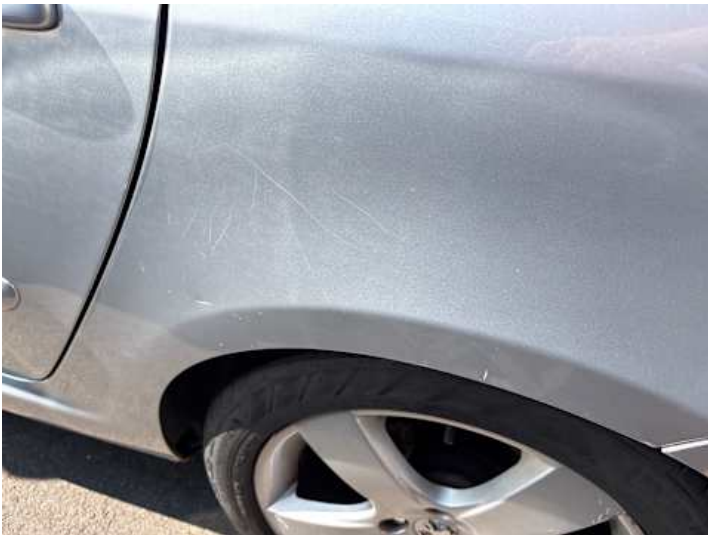
Seitenteil hinten links (Kratzer)
