## Skoda Octavia Style

EZ 02/2016 | Kombi | Diesel | Automatikgetriebe | 242.355km

Fahrzeug aufgenommen am: 15.07.2026

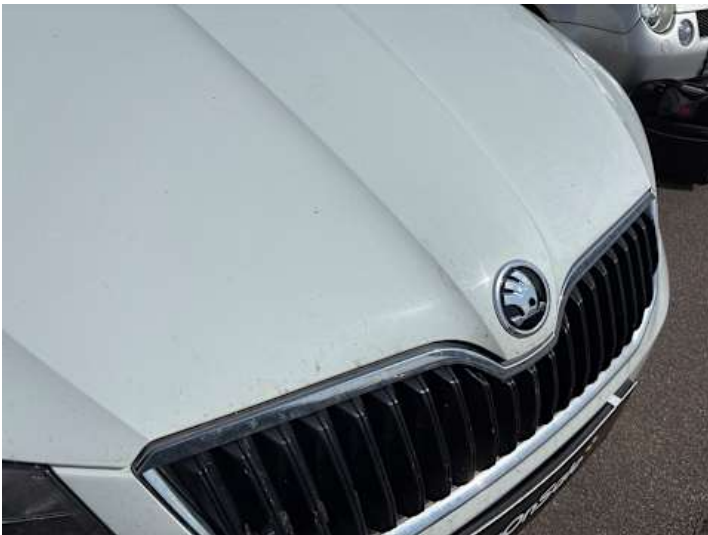
Motorhaube (Steinschlag)

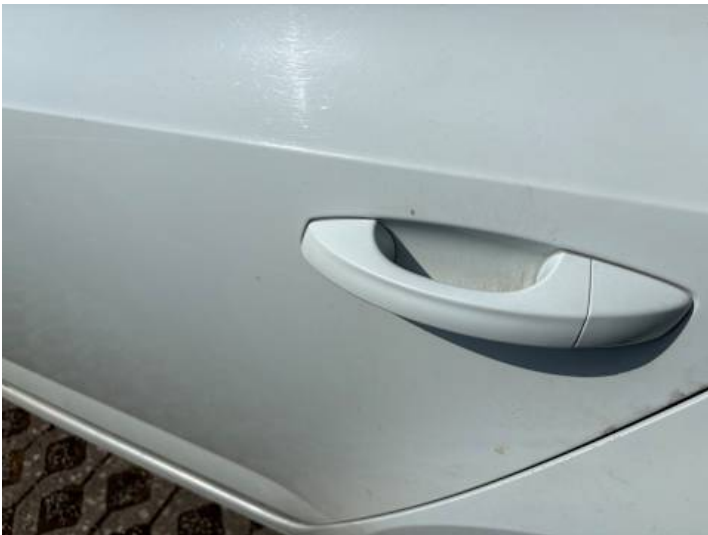
Türe hinten links (Kratzer)

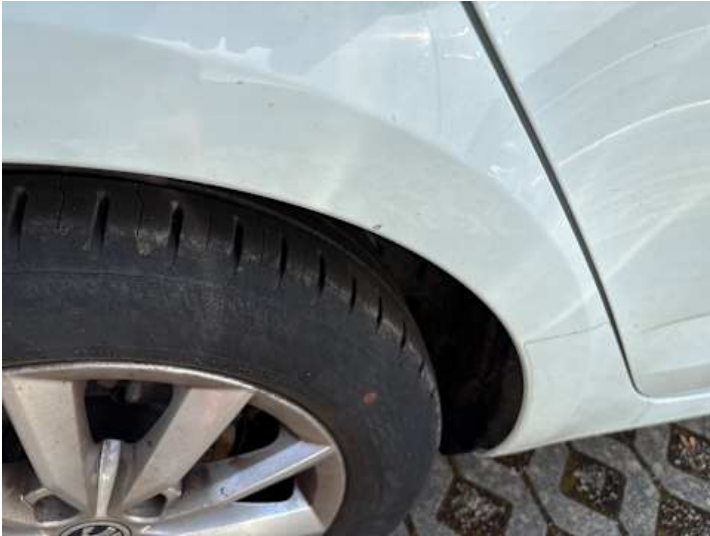
Seitenteil hinten rechts (Kratzer)
