## Renault Laguna GT

EZ 07/2010 | Kombi | Diesel | Schaltgetriebe | 218.911km  
Besteuerung: Differenzbesteuert (§25a UStG)  
Fahrzeugstandort: 49\*\*\*  
Fahrzeug aufgenommen am: 27.07.2026

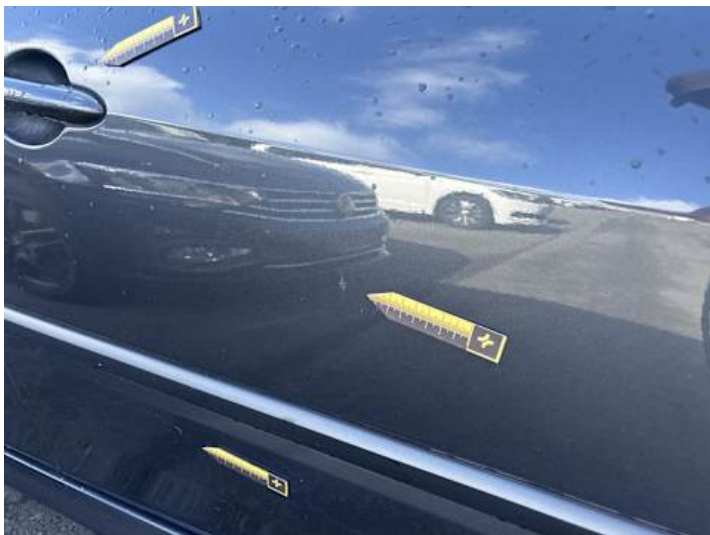
Beifahrtür (Kratzer)

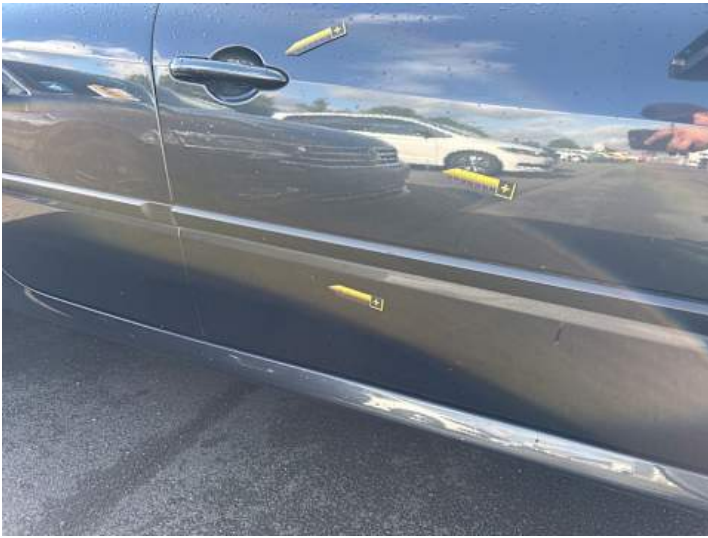
Beifahrertür (Kratzer)

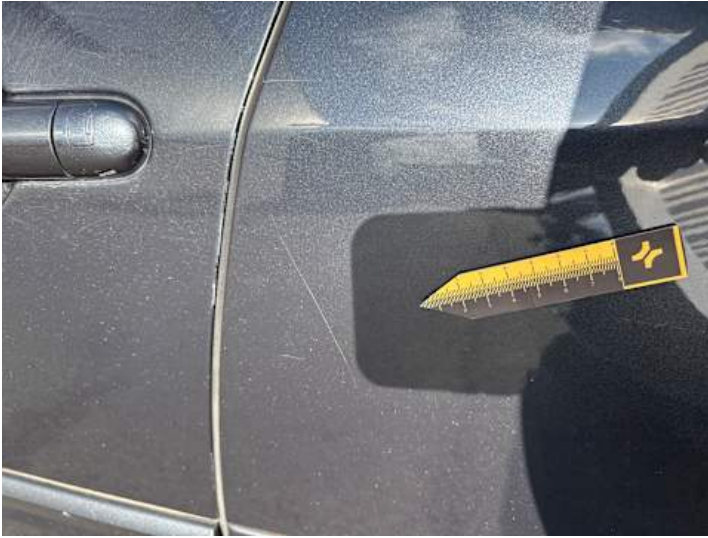
Türe hinten links (Kratzer)

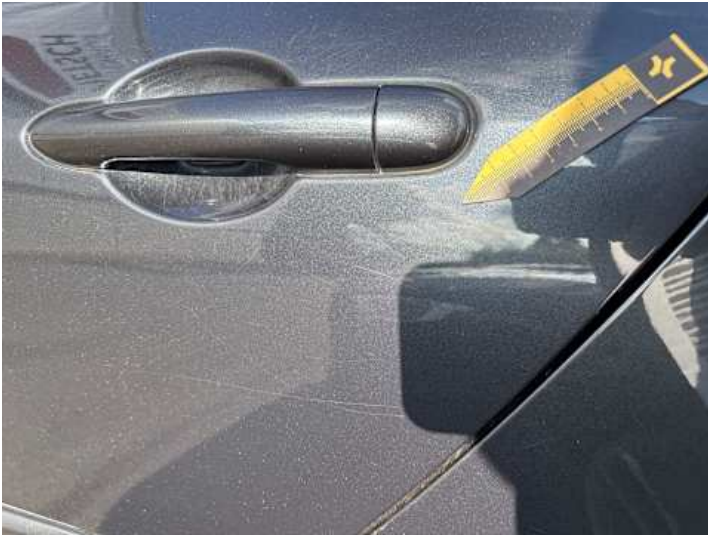
Türe hinten links (Kratzer)

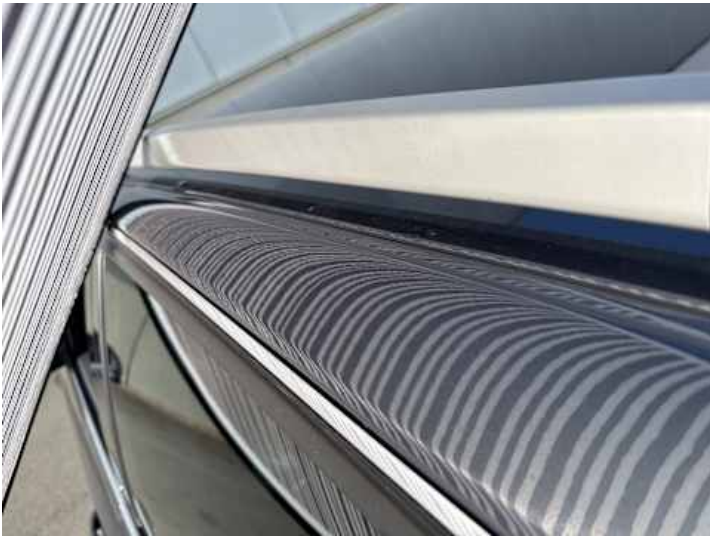
Dach (Delle)

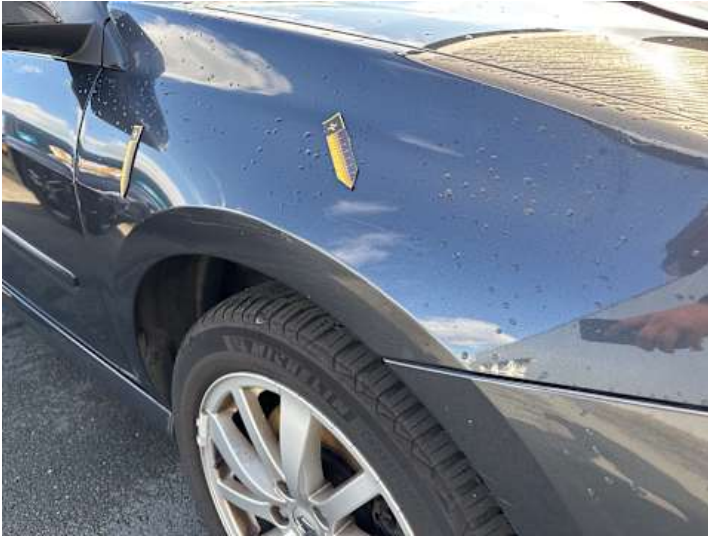
Kotflügel vorne rechts (Kratzer)

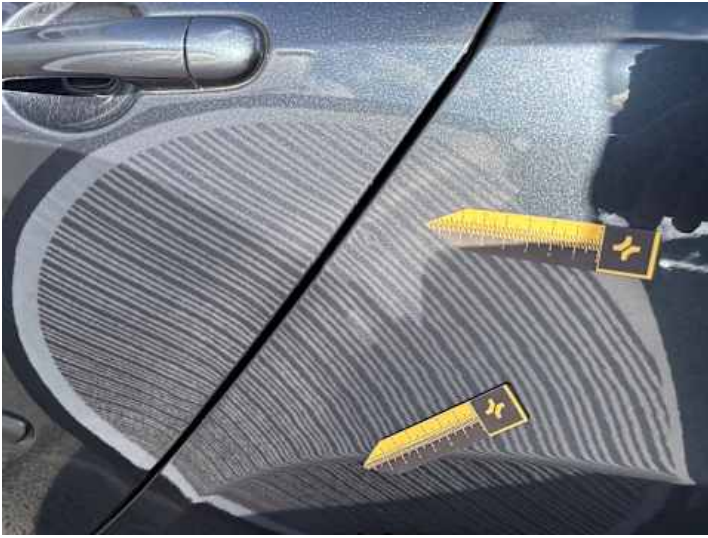
Seitenteil hinten links (Kratzer, Delle)

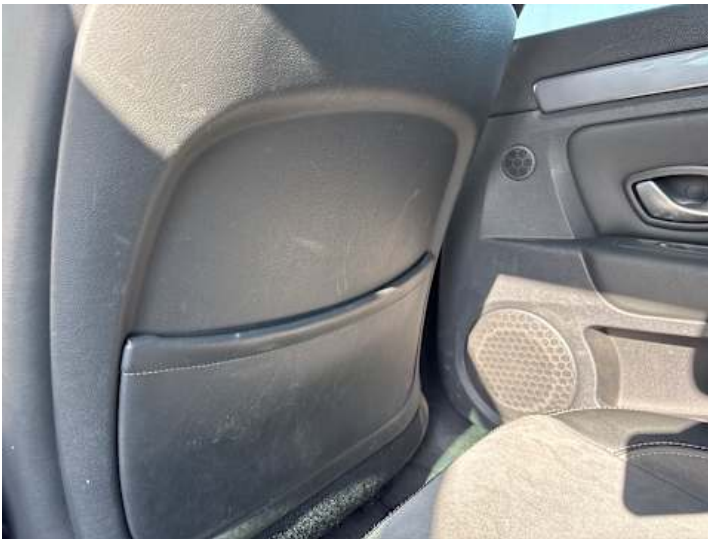
Innenraum (Kratzer)
