## Mercedes-Benz A 150 5-türig

EZ 08/2007 | Kleinwagen | Benzin | Schaltgetriebe | 138.890km  
Besteuerung: Differenzbesteuert (§25a UStG)  
Fahrzeugstandort: 08\*\*\*  
Fahrzeug aufgenommen am: 22.07.2026

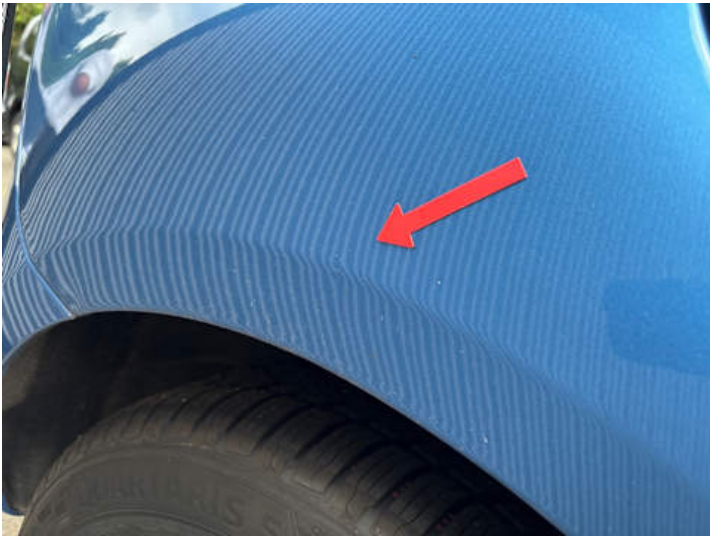
Seitenteil hinten rechts (Delle)

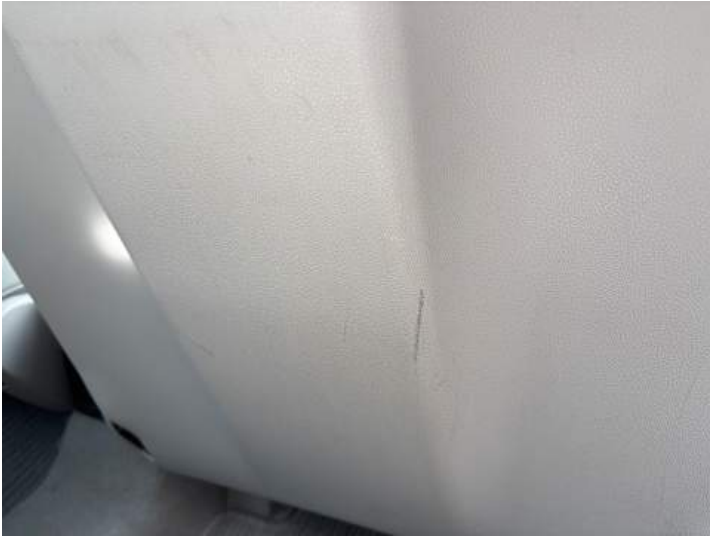
Innenraum (Verschmutzung)
