## Mitsubishi Space Star Edition 100+

EZ 03/2018 | Kleinwagen | Benzin | Schaltgetriebe | 91.280km  
Besteuerung: Regelbesteuert (Deutschland)  
Fahrzeugstandort: 46\*\*\*  
Fahrzeug aufgenommen am: 31.07.2026

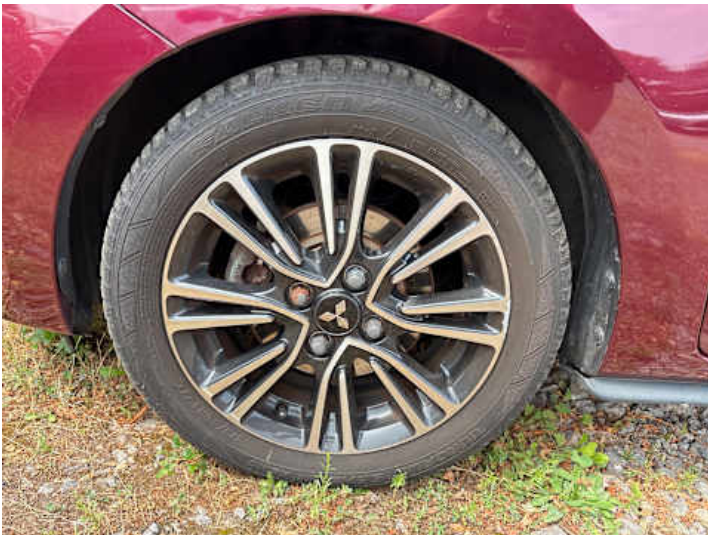
Rad (Kratzer)

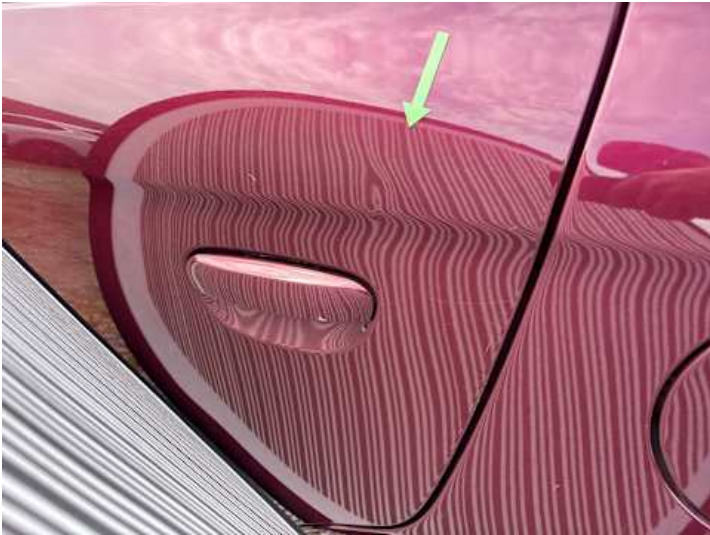
Türe hinten links (Kratzer, Delle)
