## Volkswagen Golf Trendline

EZ 06/2009 | Limousine | Benzin | Schaltgetriebe | 178.814km  
Besteuerung: Differenzbesteuert (§25a UStG)  
Fahrzeugstandort: 22\*\*\*  
Fahrzeug aufgenommen am: 29.06.2026

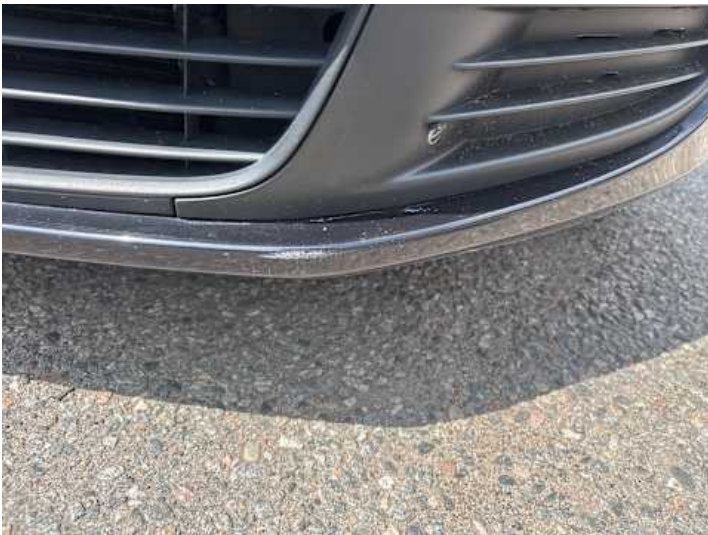
Stoßstange vorne (Kratzer, Lackschaden)

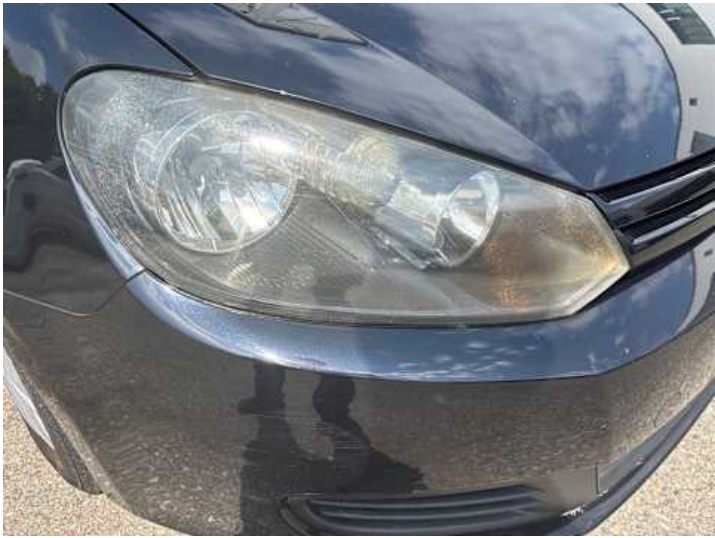
Scheinwerfer (rechts) (Blind)

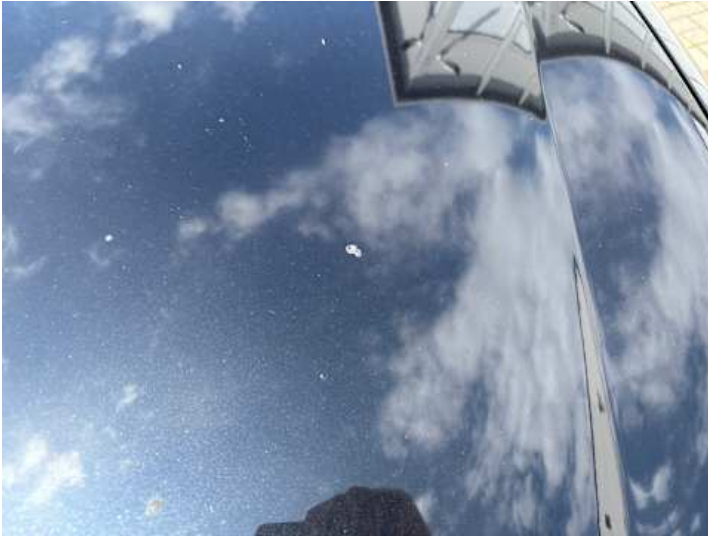
Motorhaube (Kratzer, Lackschaden)

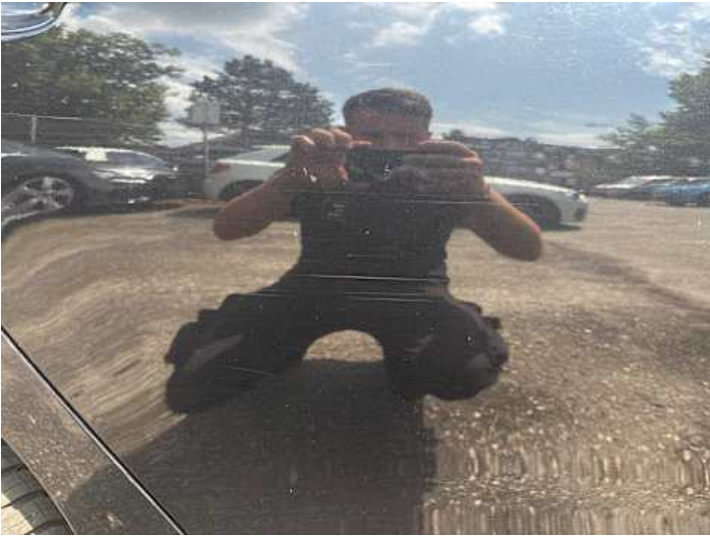
Türe hinten rechts (Kratzer)

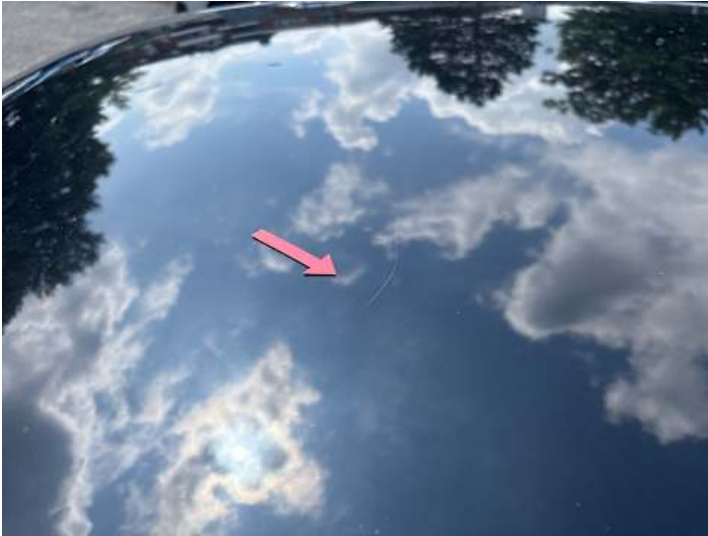
Dach (Kratzer, Lackschaden, Delle)

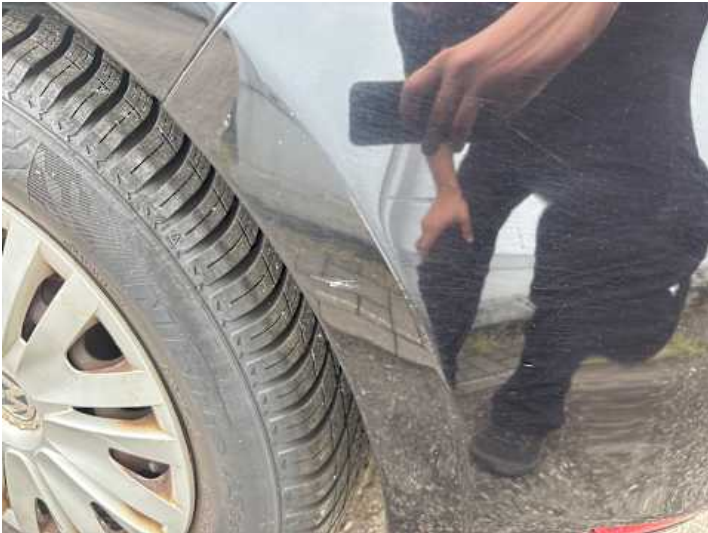
Stoßstange hinten (Spaltmaße ungenau, Lackschaden, Verformung, Unsachgemäß instand gesetzt)

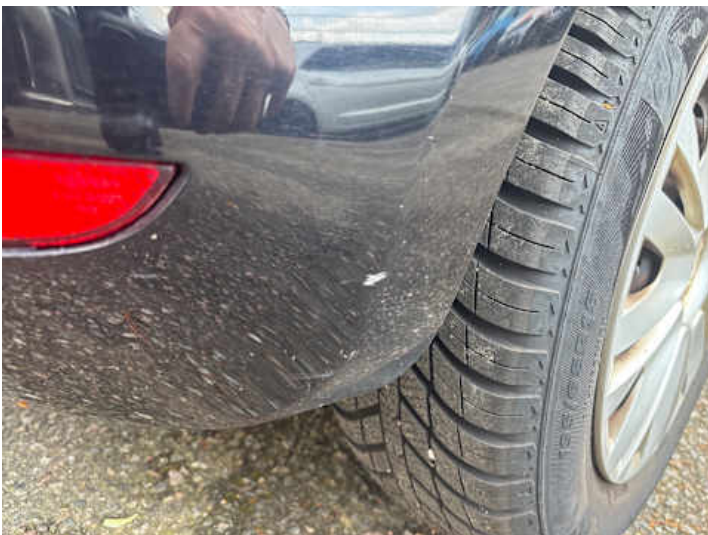
Stoßstange hinten (Spaltmaße ungenau, Lackschaden, Verformung, Unsachgemäß instand gesetzt)

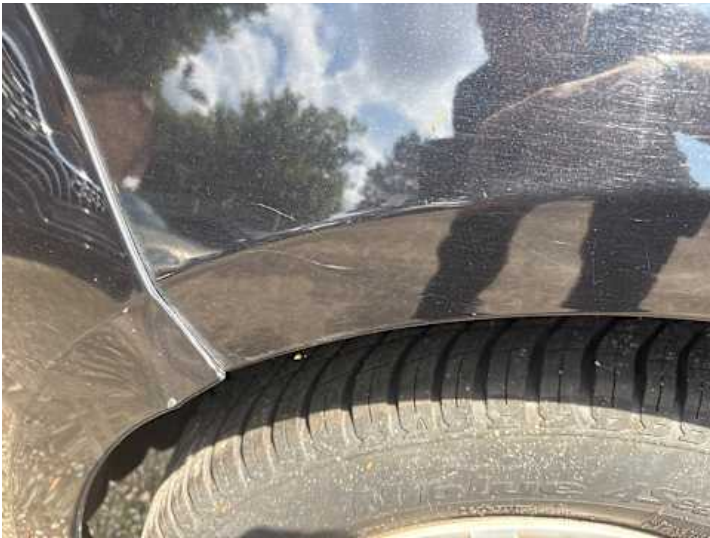
Seitenteil hinten rechts (Kratzer, Delle)

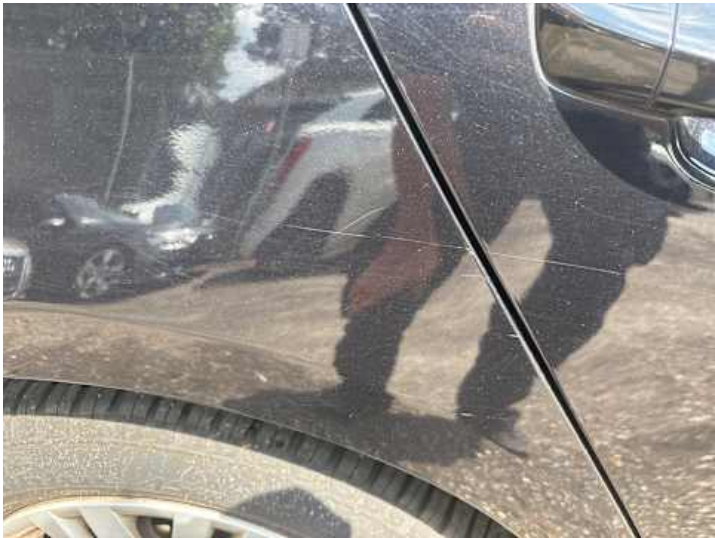
Seitenteil hinten rechts (Kratzer, Delle)

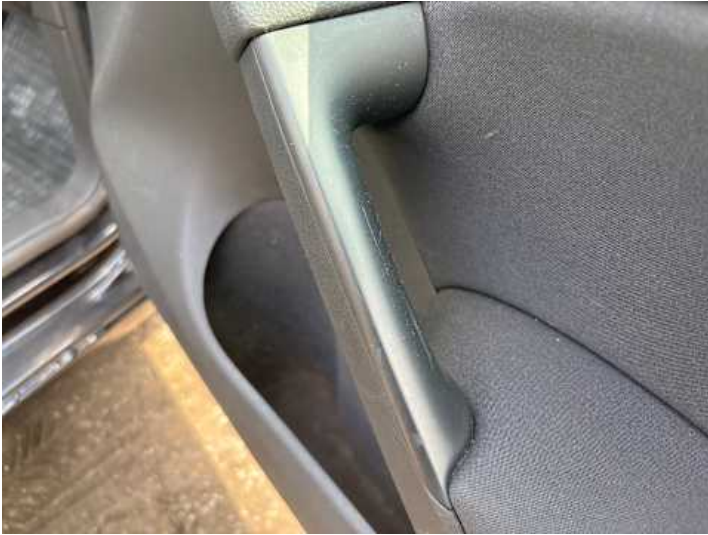
Innenraum (Kratzer)

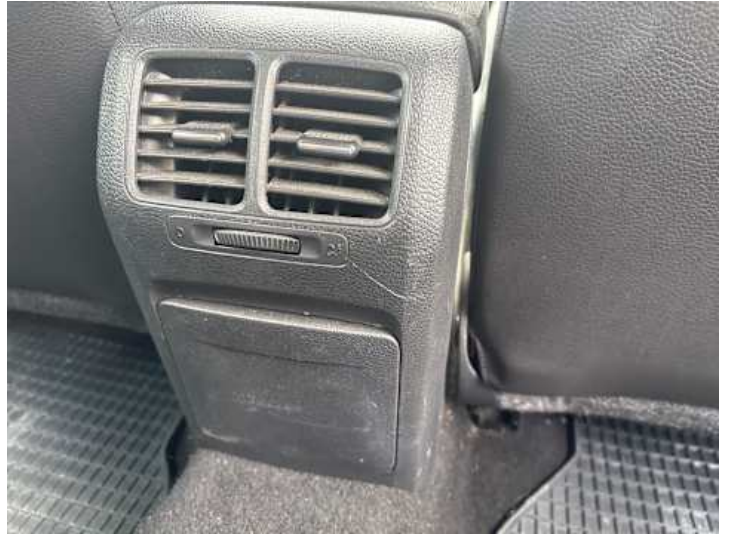
Innenraum (Kratzer)

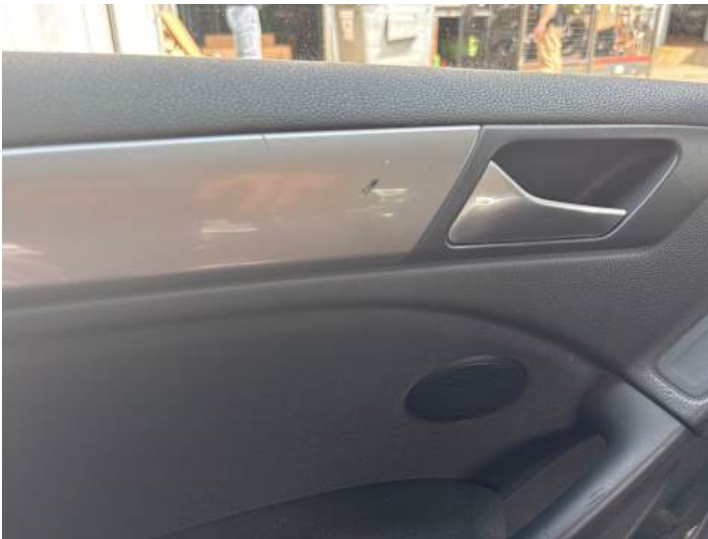
Innenraum (Kratzer)

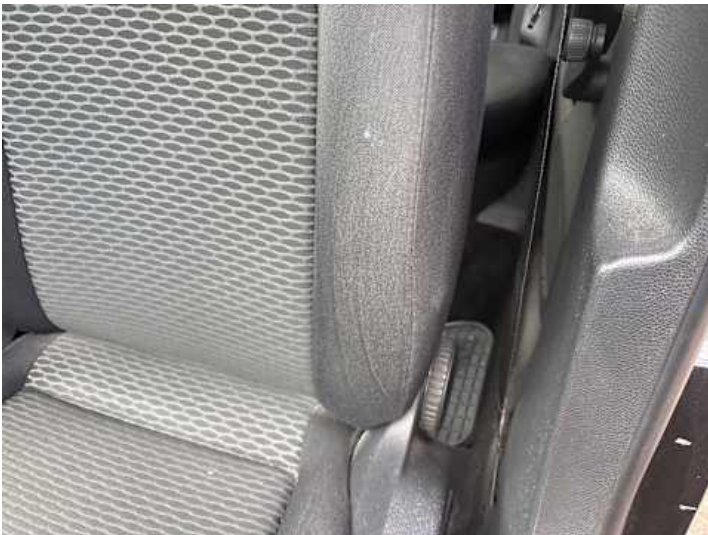
Innenraum (Verschleiß)

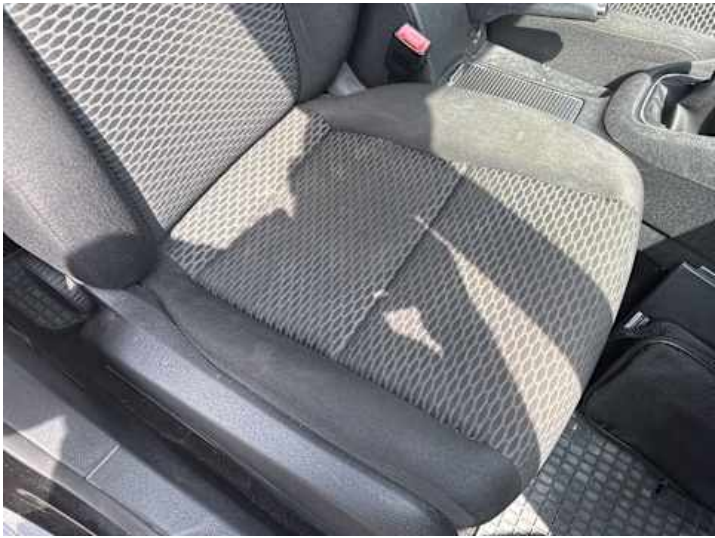
Innenraum (Verschmutzung)

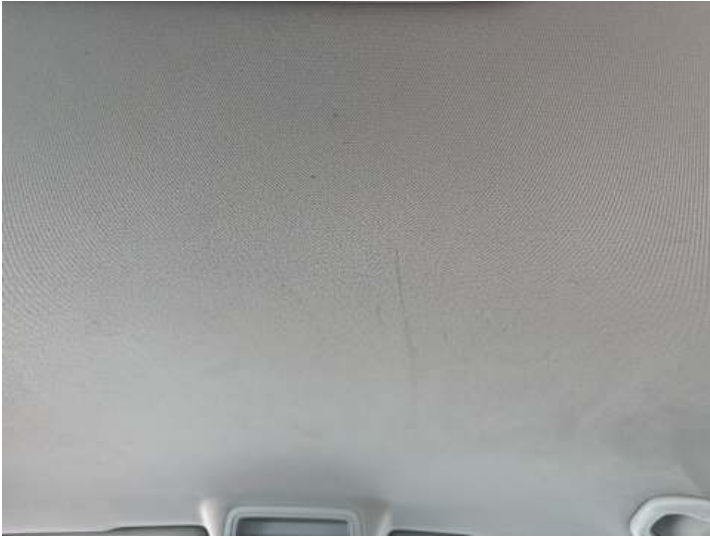
Innenraum (Verschmutzung)

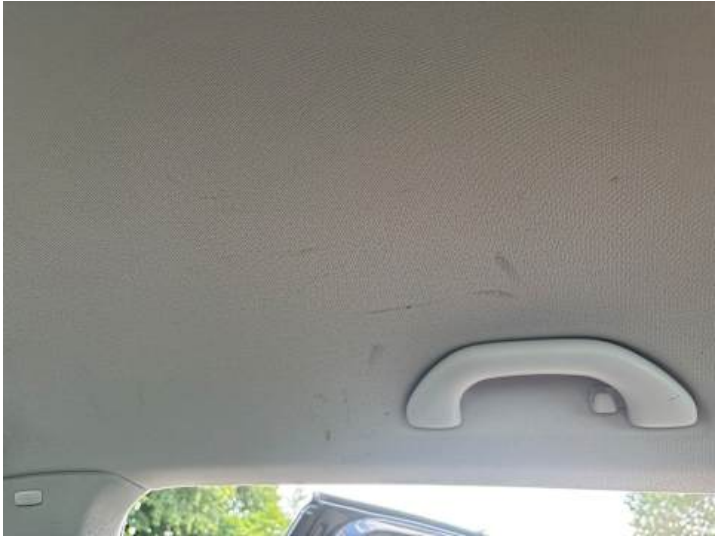
Innenraum (Verschmutzung)
