## Skoda Octavia Ambiente

EZ 09/2010 | Kombi | Benzin | Automatikgetriebe | 194.778km

Fahrzeug aufgenommen am: 29.07.2026

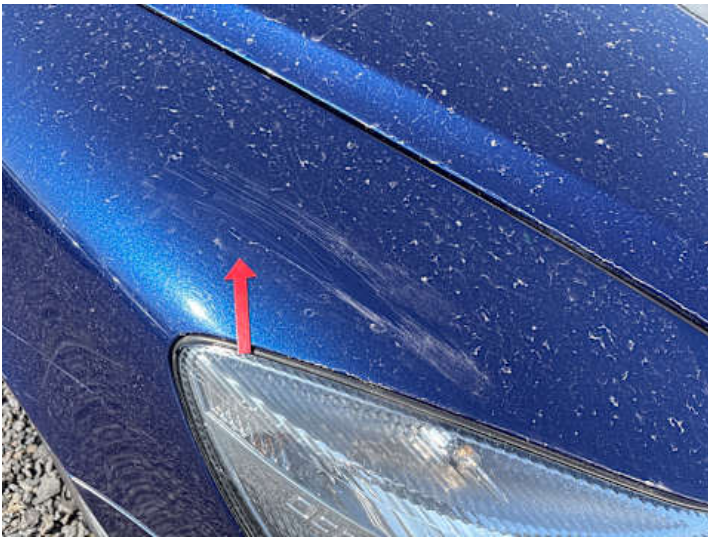
Kotflügel vorne links (Delle)

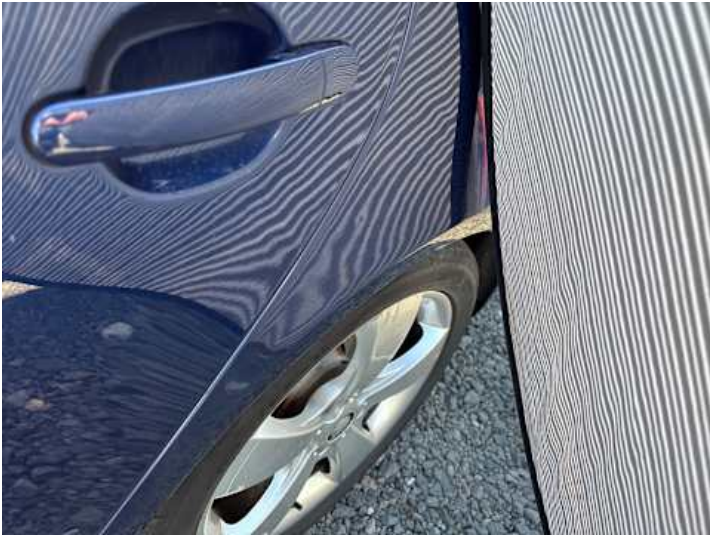
Seitenteil hinten links (Kratzer)

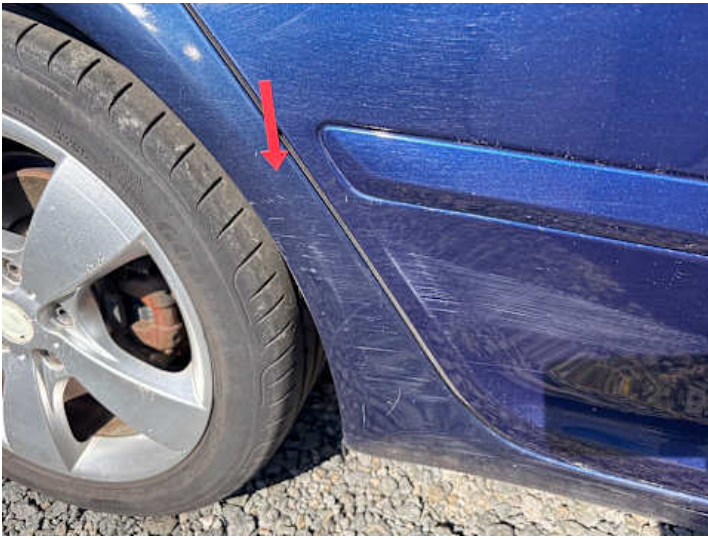
Seitenteil hinten rechts (Kratzer, Delle)

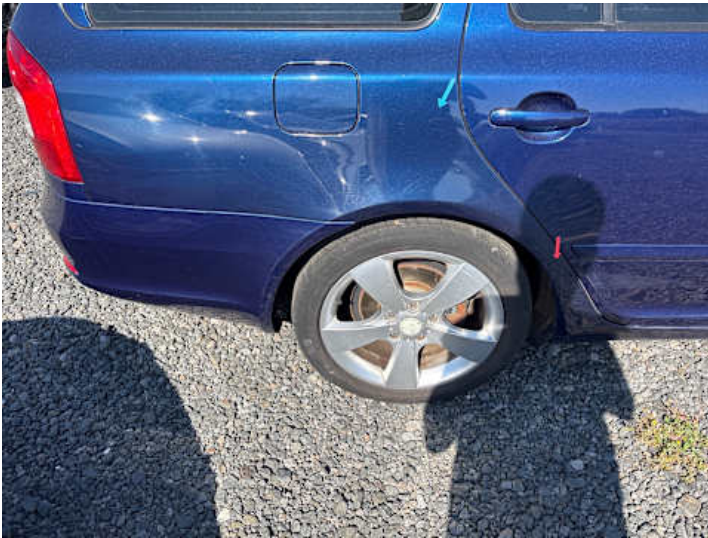
Seitenteil hinten rechts (Kratzer, Delle)

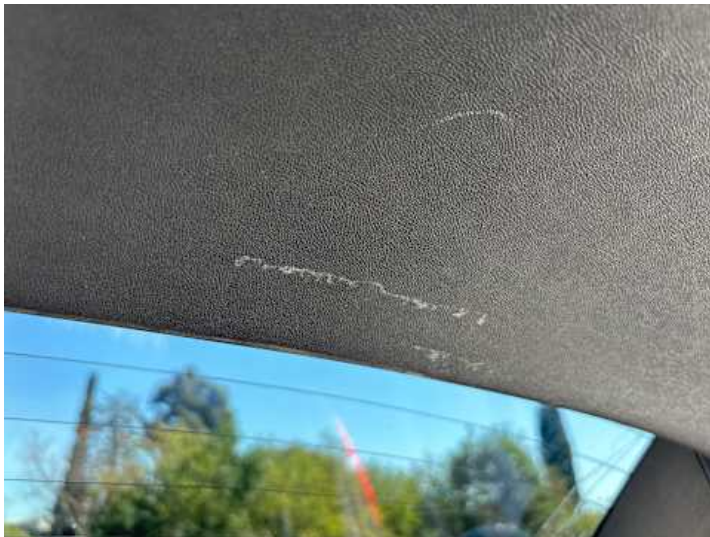
Innenraum (Verschmutzung)
