## Mitsubishi ASX Edition 100+ 4WD

EZ 04/2017 | Geländewagen | Diesel | Automatikgetriebe | 138.960km  
Besteuerung: Differenzbesteuert (§25a UStG)  
Fahrzeugstandort: 66\*\*\*  
Fahrzeug aufgenommen am: 29.07.2026

# Hinweise zum Zustandsbericht

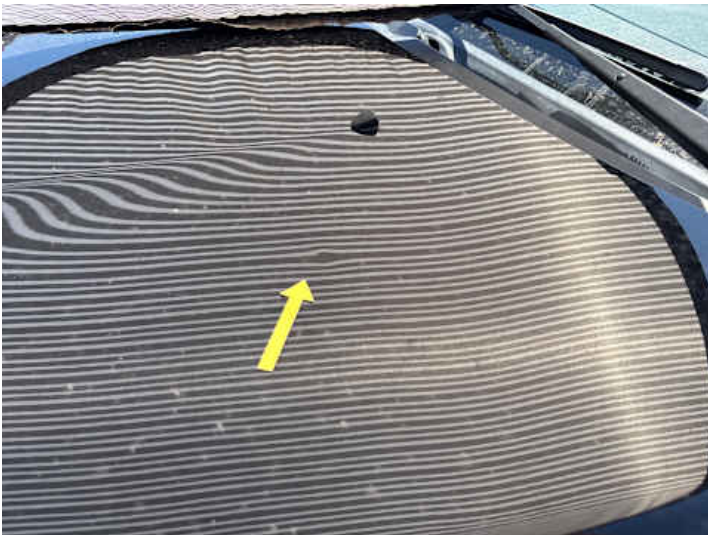
Motorhaube (Delle)

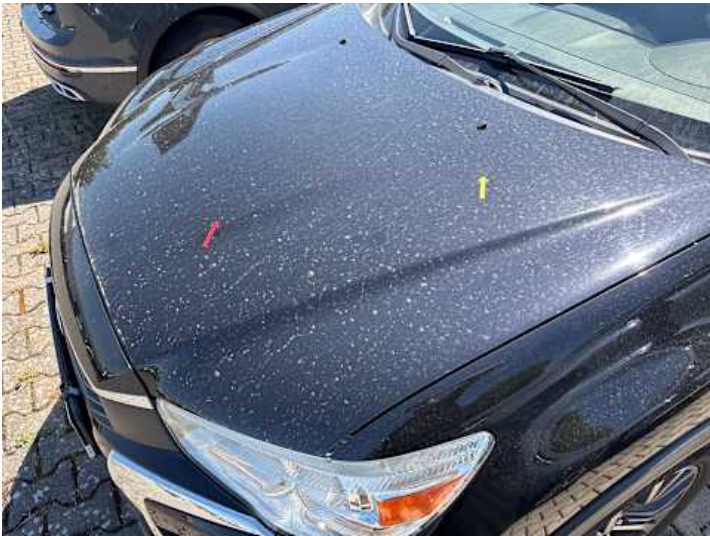
Motorhaube (Delle)

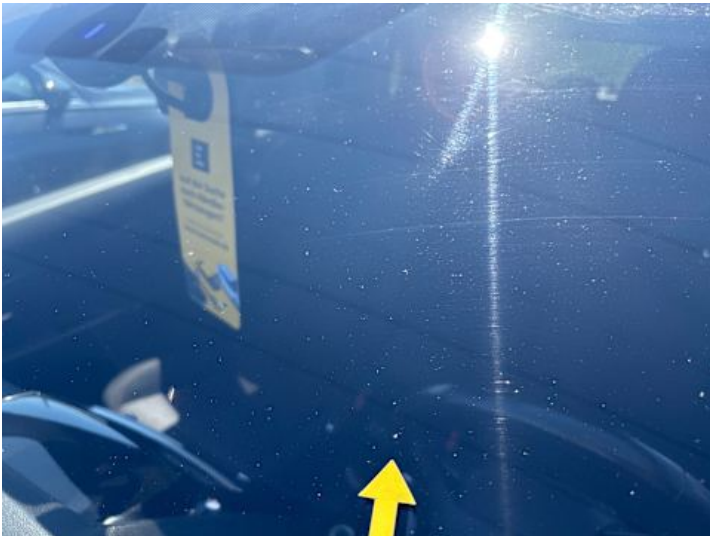
Windschutzscheibe (Steinschlag)

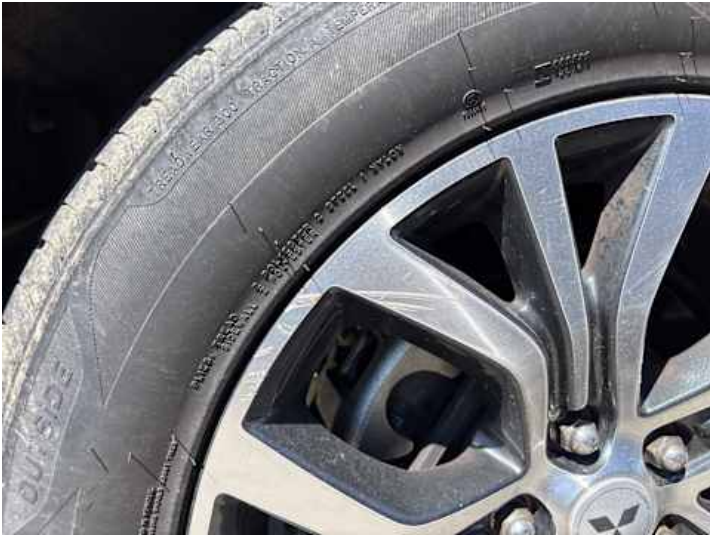
Rad (Kerben, Kratzer)

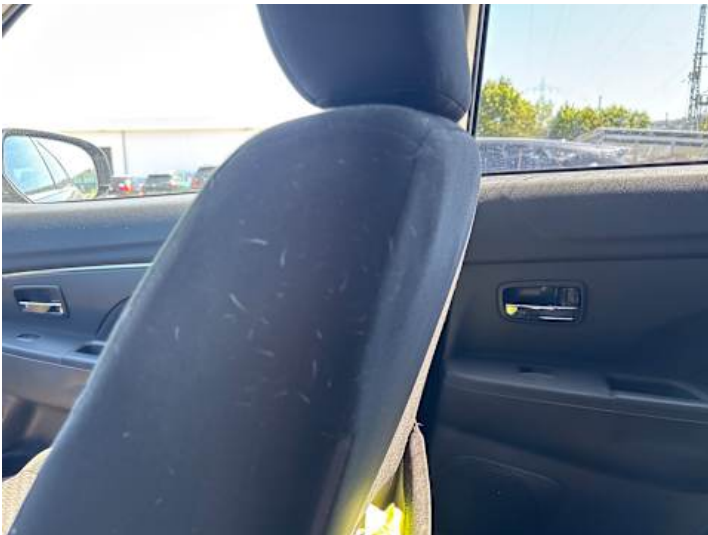
Innenraum (Tierhaare/Tiergeruch)
